# 鹿沼文化財発掘PROJECT

## 実施報告書

一般社団法人 三乗堂 SANJOU-DOU

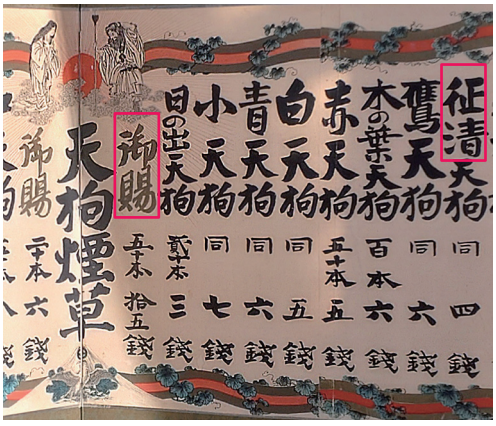
当該資料は、岩谷商会のたばこの定価表である。これは当時、岩谷商会から販売店（小売）に配布されていたもので、岩谷商会自身が屏風仕立てにしていたわけではなく、基本的にはペラの状態だった。店舗側で欄間額などに仕立てて飾ることが多く、同様のものが「たばこと塩の博物館」にも所蔵されている。
また、当時は座接客が多かったことから、屏風仕立てにした可能性も考えられる。時代としては、「恩賜」「征清」といった文字が確認できることから、明治27年から明治37年にかけてのものと判断される。
銘柄には古いものが多く含まれており、明治30年代初頭のものと見てよいだろう。

所有者から本資料の情報を聞き取り、適切な寄贈先の候補について検討し、紹介を行なった。

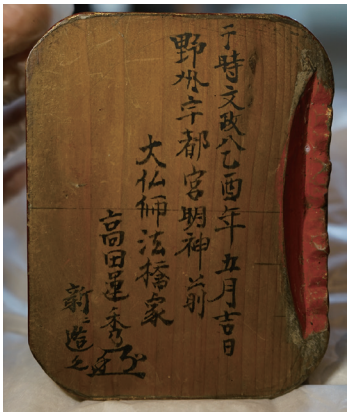
持ち込まれた仏像は、いずれも経年の埃が堆積していたが、埃が固着していなかったため、簡易的な乾式クリーニングで除去できると判断した。持ち込まれたもののうち、虚空蔵菩薩坐像には、台座裏に作者の墨書銘があった。

江戸時代初期から明治期まで約250年間続いた仏師の高田家は、現在も県内に多くの作品が残されており、特に6代運応と7代の運秀時代が最も栄えた時期といわれ、本像を作成した7代の運秀は宇都宮二荒山神社の門前で工房を構えていた。特に文政期は町人文化が花咲いた時代、本仏像が個人宅に大切に安置されていることは興味深い。

・クリーニング方法を説明し、実演した。
（紙の塵取りを使い、乾いた絵筆で優しく埃を払い落とす）
・文化財に損傷を与えてしまう「セロハンテープ」や「近代の接着剤」を使わないようお願いした。
・金箔に固着する汚れは専門業者に相談するように伝えた。
・厨子の部材は今後、仏像が見つかる可能性があるため保管をお願いした。

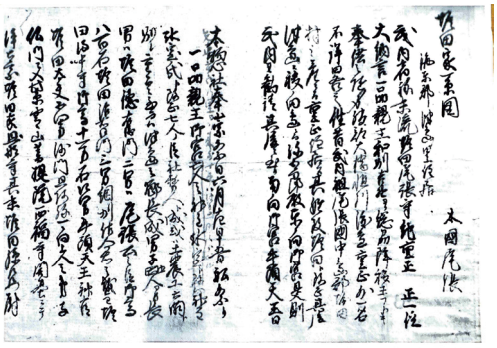
古文書 ▶

**【絵巻物】**この絵巻物、大正五年（1916）作の「南遊余墨」には、紀伊半島の旅先で詠んだ漢詩と風景画が描かれており、当地の歴史を考えるうえで貴重な資料である。堀田耕石（画号：耕石、別号：撫松道人、張州仙人史）は、安政元年（1854）に尾張国で生まれ、織田杏斎、葦原眉山、大出東皐に学び、守山湘騮に師事して南宗派の山水画を得意とした。農商務省編『内国絵画共進会出品人略譜』には「堀田義雄磊石」として名が記されており、これが耕石にあたると考えられる。また、『紀州熊野遊覧案内』には、耕石が鉾窟を訪れ詩画を描いたことが記録されている。

**【古文書】**明治十八年（1885）作成の堀田家の由緒書である。これによれば堀田家は武内宿禰を祖とする紀氏の末裔を称し家名は尾張国中島郡堀田村に住したことに由来するという。

東海歴史資料保全ネットワークの早川駿治氏に協力をいただき、由緒書に所縁ある土地か、絵の中に登場する土地を参考に、今後の活用を検討中。

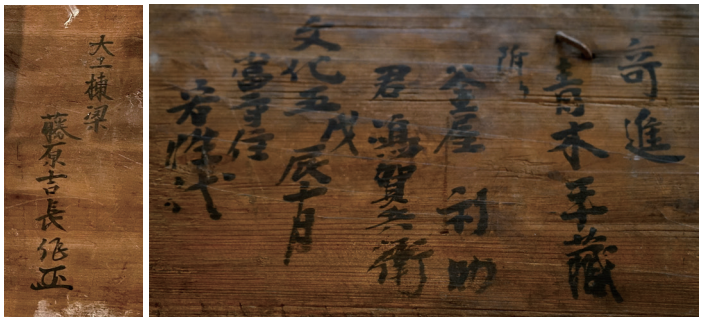
本資料は、寺院の建築装飾として使用されていた可能性がある。彩色された彫刻は部材が失われているが、もとは鳳凰をかたどったものであったと考えられる。彫刻からはいくつかの墨書きが確認され、そのうち大工棟梁「藤原吉長」の名が記されていた。藤原吉長は、宇都宮市白澤町の神輿台座や岩原町の天棚にもその名が見られる。本資料では大工とされるが、岩原町の資料では彫物師と記されている。寄進者として鹿沼宿内の世話人の名が確認できる。　（郷土史家　井上俊邦氏）

寄進を受けた寺院は不明だが、当時の住職の名が記されていることから、寄進者が居住していた地域の寺院史を調査することで、本資料の由来を特定できる可能性がある。本資料は、鹿沼の町の人々と寺院の関係、ならびに彫刻師とのつながりを考察する上で貴重な資料である。

▲ 彫刻裏面に書かれていた墨書

当時の鹿沼の有力な世話人たちが寄進したものであり、鹿沼市での受け入れを検討中。
